# LA RESTAURACIÓN DE LA TORRE DE HÉRCULES DE LA CORUÑA ( GALICIA-ESPAÑA )

(THE RESTORATION OF THE HERCULES TOWER OF LA CORUÑA GALICIA-SPAIN)

Pablo Latorre González-Moro y Leandro Cámara Muñoz, Arquitectos

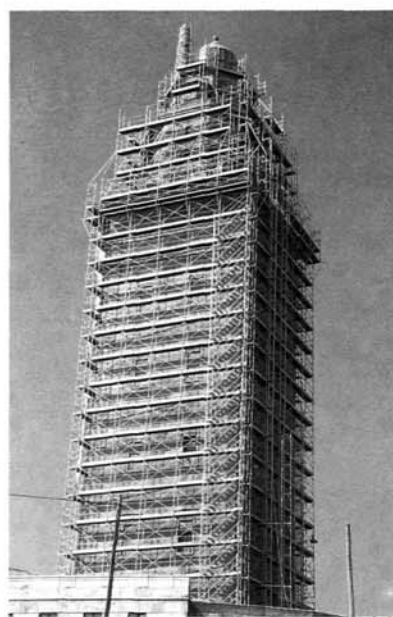
*Andamio montado para los trabajos de restauración.*

*La restauración de las fábricas de la Torre.* Se inició con la colocación de un andamio perimetral a la torre, "forrando" de nuevo su superficie. El andamio formaba una plataforma en cada nivel, libre de todo obstáculo y que permitía acceder a toda la superficie de la torre con total comodidad.

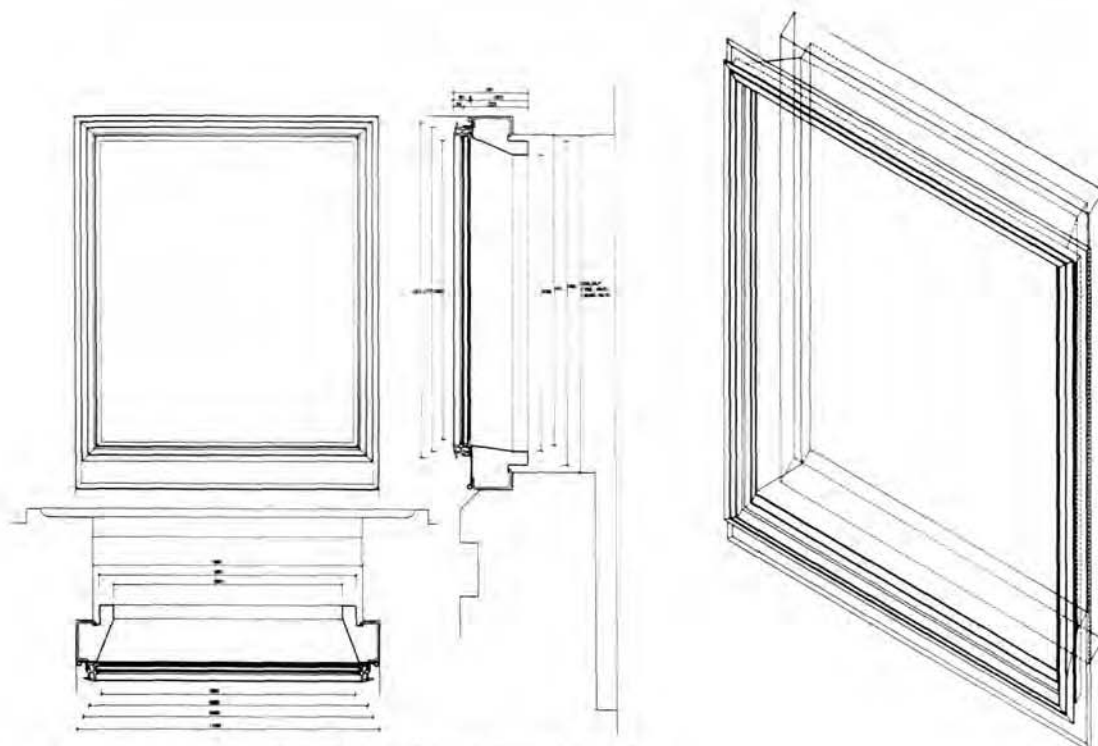
Plano de detalle de la carpintería de bronce para la ventana tipo VA de las páginas 74 y 75.

*Carpinterías de bronce.* Para impedir la fuerte aireación del interior era necesaria una carpintería completamente estanca, duradera, y de un material resistente a la agresión marina. Además la carpintería debía tener una formalización, tanto interior como exterior, acorde con el carácter emblemático y representativo del edificio. Para ello se combinaron elementos de cerrajería en acero inoxidable y bronce marino, combinando perfiles calibrados y chapa plegada con un perfil extrusionado en bronce diseñado en el proyecto y realizado ex profeso. La cerrajería de hierro (barandilla de la linterna, pararrayos, puertas de reja y rejas de ventana) se sustituye por elementos de cerrajería de bronce.

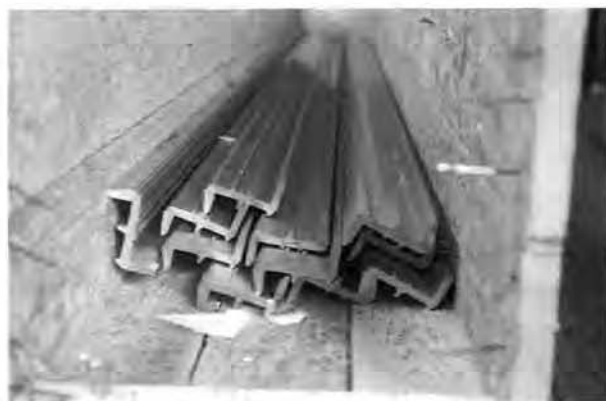
Perfil de bronce extrusionado para las carpinterías de puertas y ventanas realizado según detalle de proyecto.

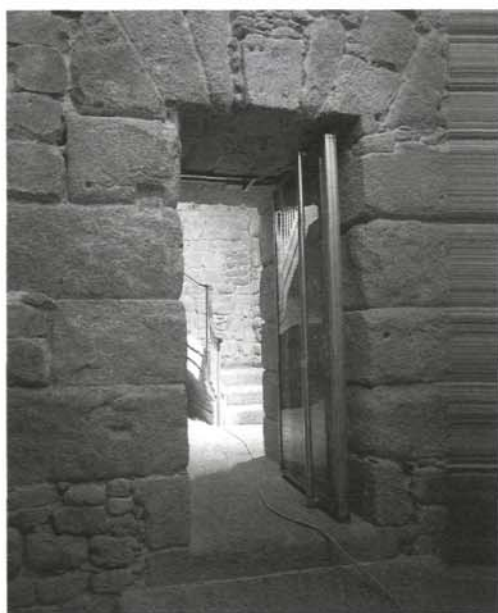
Hueco de comunicación entre dos recintos interiores de época romana con puerta cortavientos y arranque de escalera.

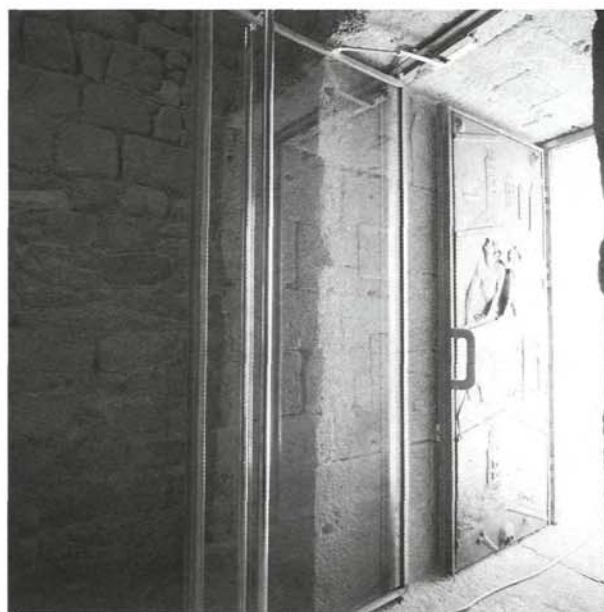
Puertas de bronce en la entrada al edificio.

En las puertas exteriores del edificio se reproducen, en fundición de bronce, unos bajorrelieves realizados por el escultor gallego Francisco Leiro, con motivos figurativos que representan escenas de la historia y la mitología de la Torre de Hércules. El marco de la puerta, también de fundición de bronce,

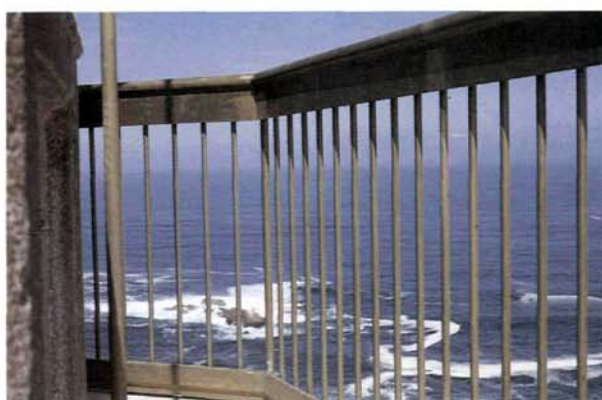
Barandilla de bronce en terraza del fanal de vidrio de la linterna.

También existían elementos de hierro, fundamentalmente la barandilla de la linterna, que necesitaban ser sustituidos, pues su oxidación afectaba negativamente a los sillares en los que se introducía.

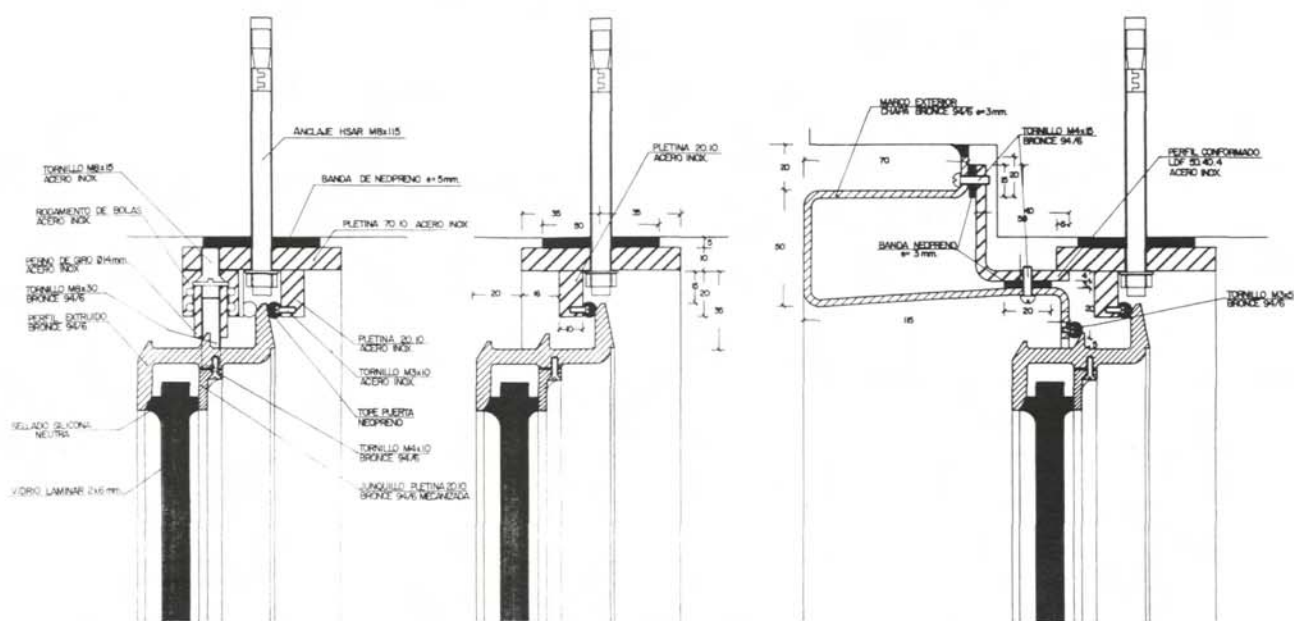
Detalle constructivo de las puertas de bronce para cortavientos en el interior de la torre.
